火口湖由来の火山泥流ハザードマップ

火口湖に由来する火山泥流

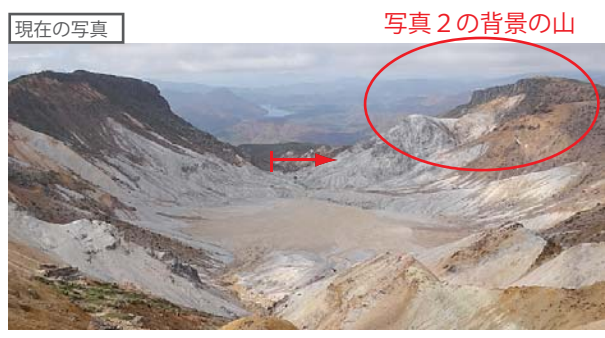
写真1 現在の沼ノ平火口（馬の背から西側に向かって撮影）

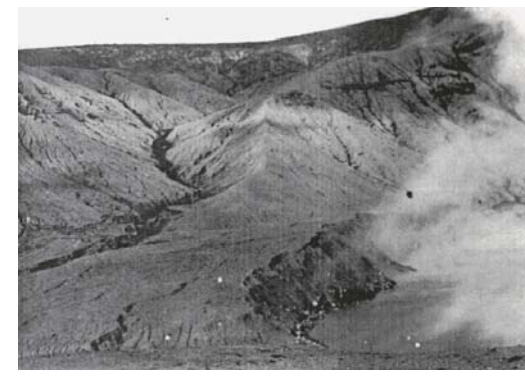
写真3 写真1の → 方向を撮影

1900年（明治33年）の噴火のあとに沼ノ平の火口湖は「湯沼」と呼ばれていました。当時撮影された写真から、かつて存在した湯沼の様子をうかがい知ることができます。

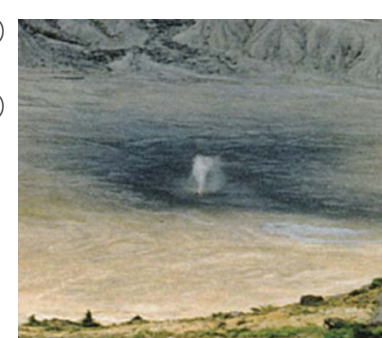
火山ガスの噴出
1996年（平成8年）9月に沼ノ平火口の中央付近で泥が飛散し、火山ガスが噴出した。

沼ノ平では、1996年（平成8年）9月に泥の飛散や泥水の噴出がみられ、その後も2003年（平成15年）頃まで火口内の一部で火山ガスの噴出活動や地熱の異常などの現象がみられました。それ以降は沼ノ平内の火山活動はやや静穏になってきていますが、火山ガスが噴出している場所もあるため、沼ノ平火口底を通る登山道は通行止めになっていて立ち入ることができません。

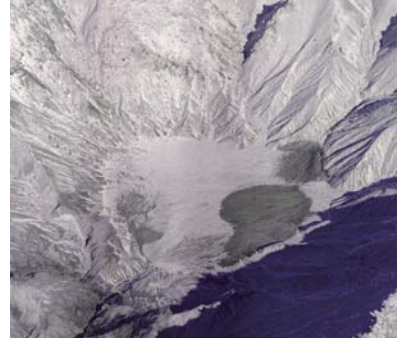
泥水の噴出
1996年（平成8年）6月に沼ノ平火口の中央付近で泥水が湧きだしているのが確認された。1997年（平成9年）9月23日撮影。

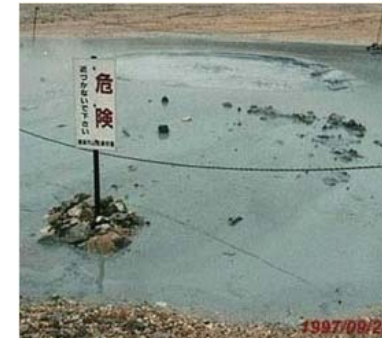
地熱活動
地熱活動により地温が高い場所では雪が融けている。1996年（平成8年）11月撮影。

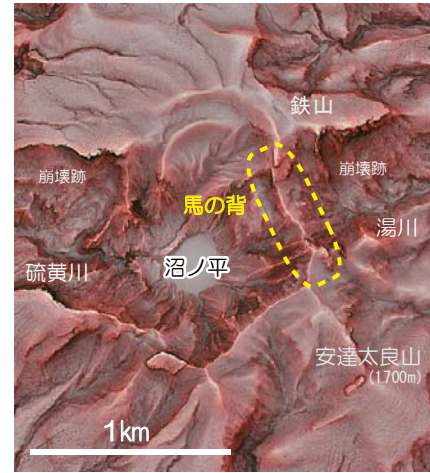
沼ノ平の東側にある火口壁は「馬の背」と呼ばれる細い尾根になっており、内部は変質したもろい岩石であることから、噴火の位置が沼ノ平の少し東側にずれた場合や大きな地震などで崩壊する可能性があります。また、すぐ近くの鉄山の南斜面にも崩壊の跡が多くみられることから、斜面崩壊（および崩壊した土砂の流下）についても注意が必要です。
